# 石綿対策作業員ばく露・飛散事故を防止 できるモニタリング技術者の育成

第12回石綿問題総合対策研究会  
2023年2月3日

一般社団法人 日本石綿対策技術協会 (ACA Japan)  
亀元宏宣

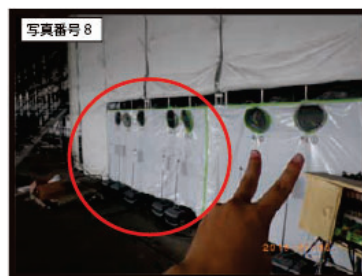
写真番号8: 負圧除じん機排出口1~7  
負圧除じん機は、指で示している1と2のみ稼働し、  
○で囲んだ3~7は稼働していない。  
稼働していない負圧除じん機3~7の排出口内を測定している。

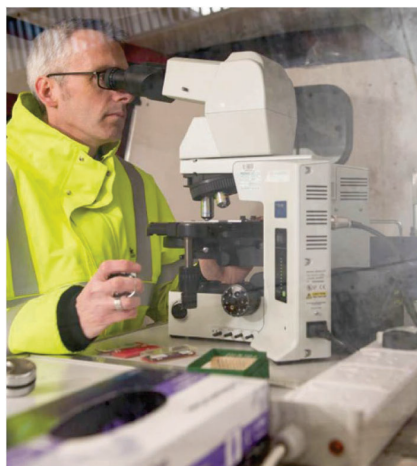
Figure 5.3 Analyst carrying out analysis by phase contrast microscopy in a mobile laboratory

- 海外では対策工事の作業員のばく露防止のために、隔離養生内についてもできるだけ低濃度になるように、作業員に装着したパーソナルモニタリングで、現場でPCM分析をして管理している。
- 日本では隔離養生内の作業員のパーソナルモニタリング測定は普及しておらず、養生内ではポンプとカセットスタンドの定点観測し、作業終了後に分析結果を出す。作業中に高濃度が出ても対応はできない。

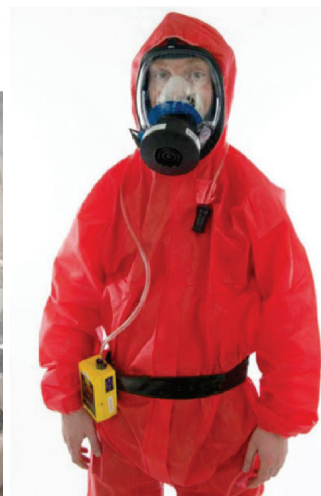
Figure 5.1 Removal worker wearing a personal pump

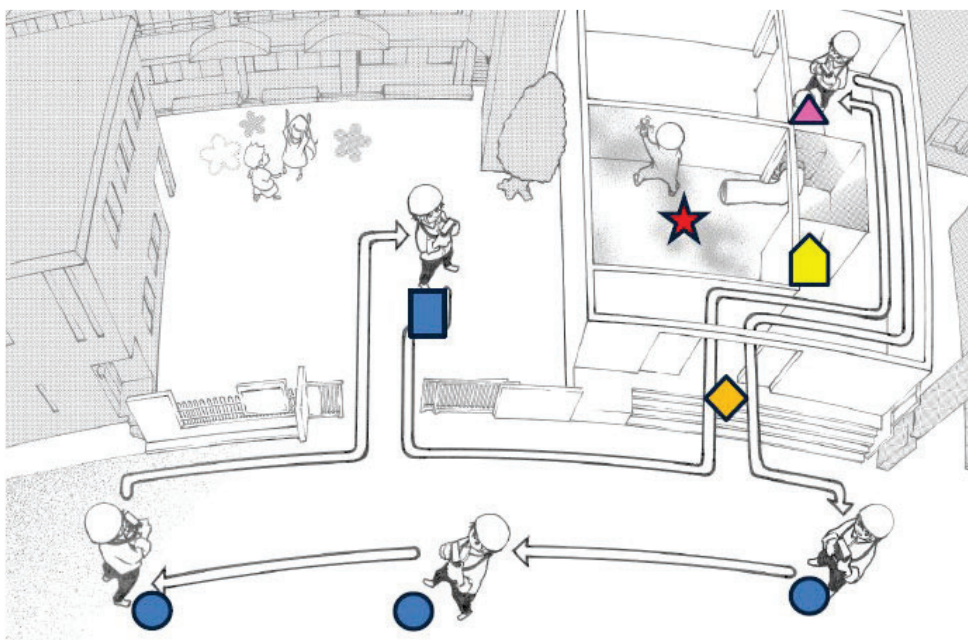
巡回随時測定イメージ図

●: ご近所エリア BG 地点  
 ■: 幼稚園の園庭  
 ★: 作業工区養生内  
 家: セキュリティゾーン出入口前  
 ▲: 集じん・排気装置排気口内  
 ◆: 作業工区近傍

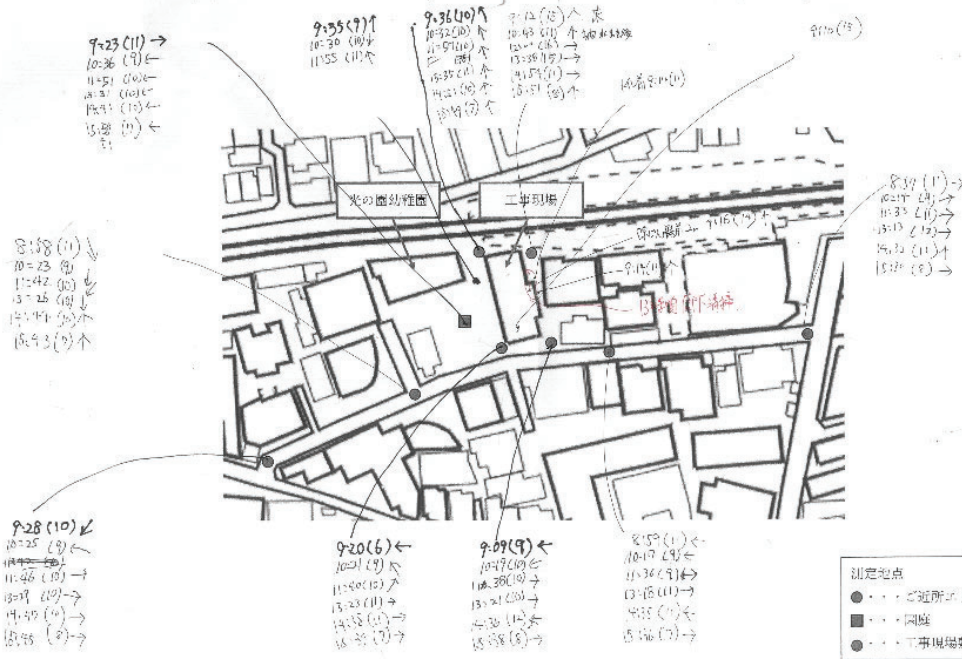
デジ粉値野帳 外気

粉じん野帳 BG 2023年 7月 26日 (水) 測定者 [ ]

時刻(デジ粉値)風向→

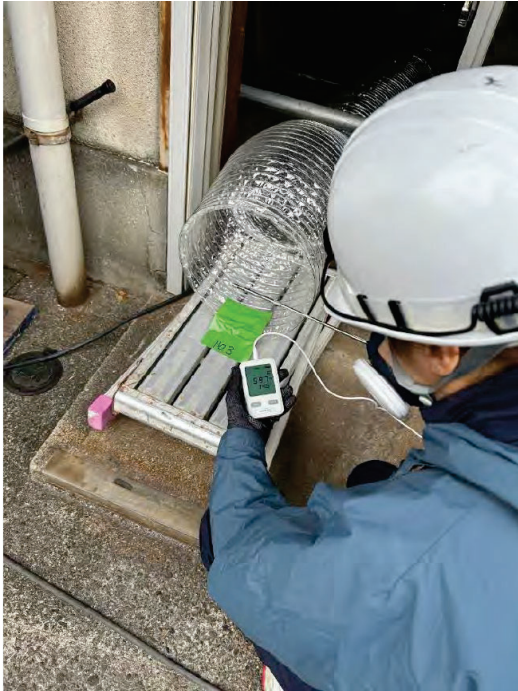
除去工事作業開始前に、スモークマシンの煙が充満した負圧養生内で、集じん・排気装置の電源を入れ、煙が15分以内に消える（1時間に4回転：15分以内に負圧養生内の白煙が目視で見えなくなる）かどうかを確認した。  
負圧養生エリアの煙は数分で消えた。

集じん・排気装置の排ガス出口の風速が十分にあるかどうか微風速計で測定し、十分な風速が出ていることが確認された（写真5）。

写真5 集じん・排気装置の排ガス出口の風速の測定

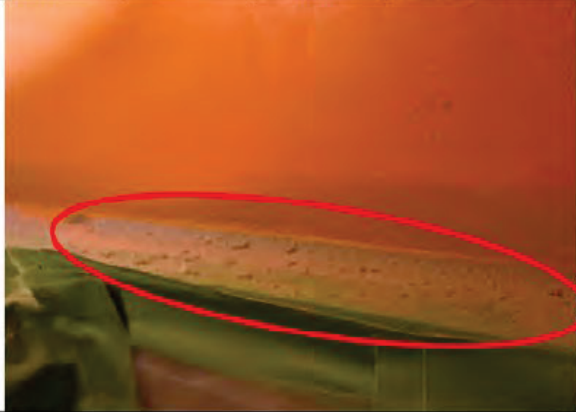
指摘No.	1	測点	1工区作業場2天井付近	指摘No.	1	測点	1工区作業場2天井付近

<b>指摘内容：</b> 天井付近の鉄骨に、粉じんが堆積していた。				<b>対策後の状況：</b> 水拭きにより堆積粉じんが取り除かれた。			
<b>対策方法：</b> 濡れ雑巾により水拭きした。

写真7 粉じん堆積物の特定とそれらの清掃完了状況
